Subject : Genel Yük Gemisi ile Yakıt Barcı Çatışma Kazası Raporu Hk.

# İngiltere Deniz Kazalarını Soruşturma Şubesi

## KAZA RAPORU

REPORT NO 27/2016

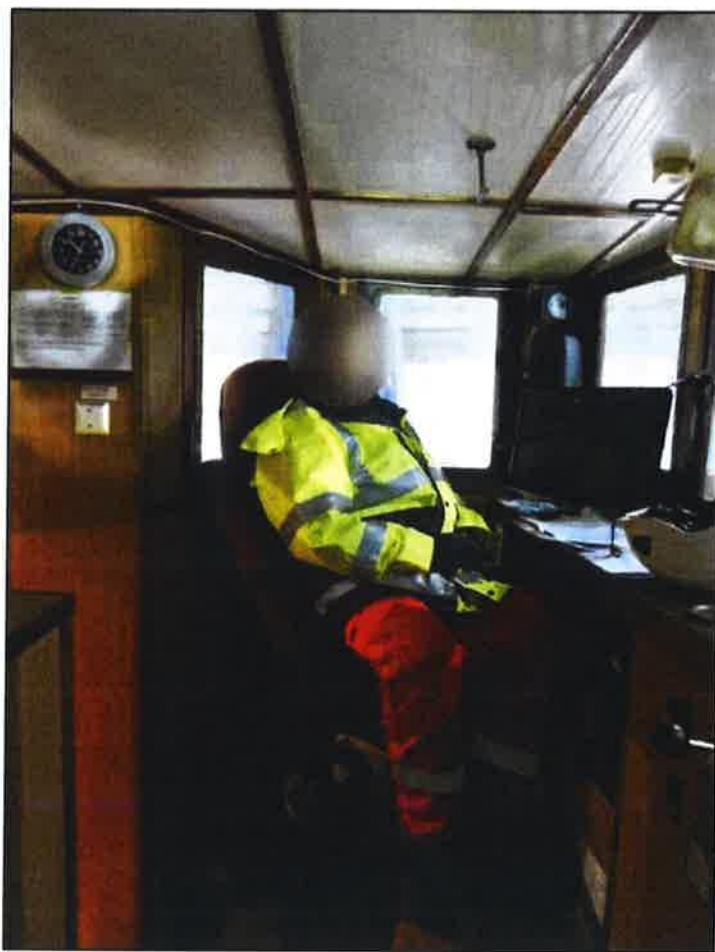
16:46'da, Drajo gemisi 1.Zabiti köprüüstü ichat telefonunu cevapladı. Devamındaki 4 dakikalık görüşme sonrası köprüüstünün sancak tarafına yöneldi ve oradaki koltuğa oturdu (**Resim 3**). Aynı zamanlarda Erin Wood barçı kaptanı da köprüüstü iskele tarafındaki koltuğa oturdu (**Resim 4**).

**Resim 4:** Çatışma öncesi Erin Wood barcı kaptanı, köprüyüstü iskele tarafta otururken (canlandırma)

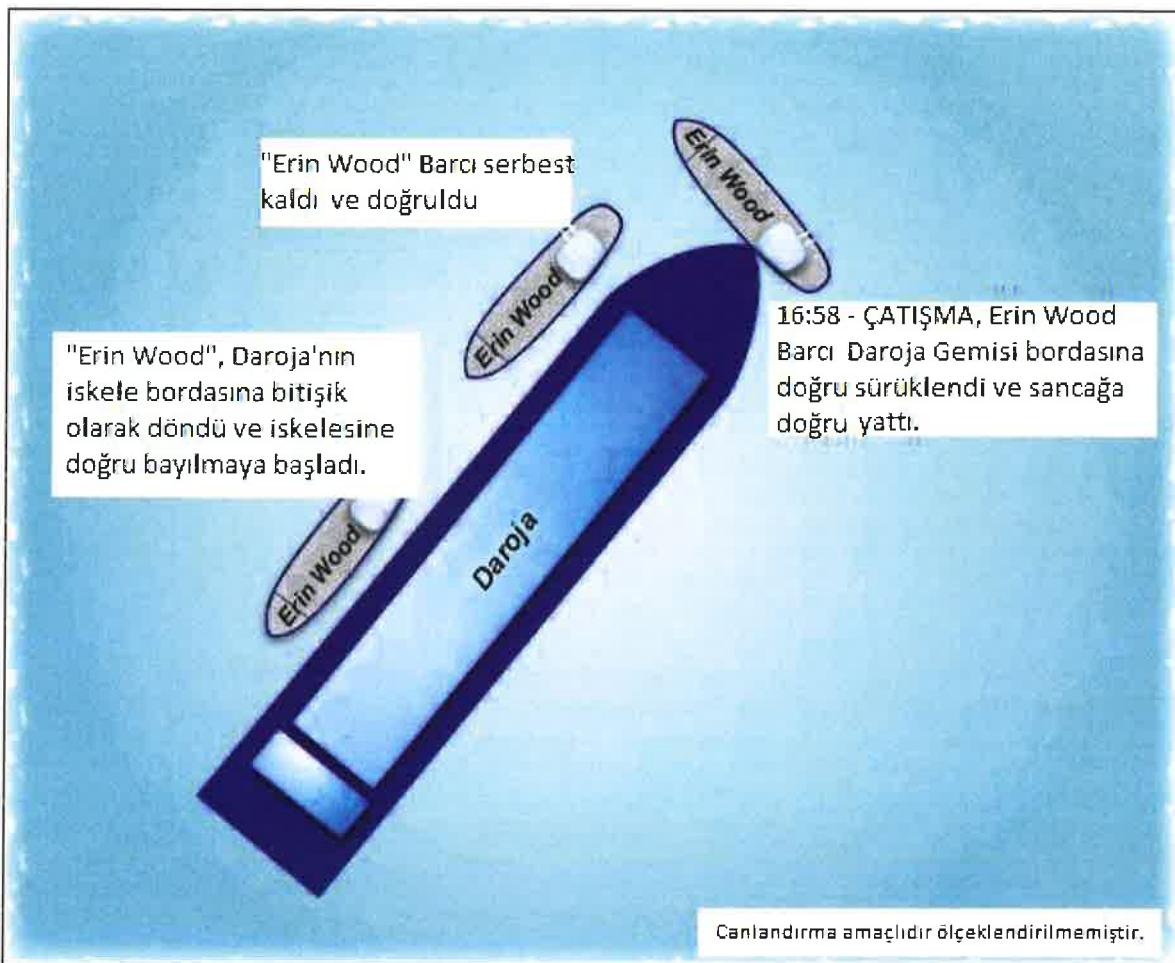
Saat 16:58'de Daroja gemisi, Erin Wood barçının iskele tarafına baş bodoslamadan çarptı (**Resim 5**). Çatışmayla Yakıt barçı Darajo gemisinin baş omuzluğunun altından bordasına doğru sürüklendi. Erin Wood barçı kaptanı, teknesini ayırmak için hemen dümeni oto pilottan çıkararak iskele alabandaya çevirdi ve makine telgrafını tam yol ileriye aldı. Erin Wood barçı saniyeler içerisinde 90° sancağa yattı ve deniz suyu açık olan su sızdırmaz kaportalardan yaşam mahalli, makine dairesi ve köprüüstüne dolmaya başladı. Barç kaptanı, su almakta olan köprüüstünden açık olan pencereden çıkarak kurtuldu. Aynı anda mürettebat salonunda olan güverte personeli tamamen sular altında kaldı.

**Resim 5:** Çatışma anı ve sonrası şematik diagramı

15 saniye sonrasında Erin Wood serbest kaldı ve doğrularak Daroja gemisi pruvasının tersine istikamette geminin iskelesine doğru geçti (**Resim 5**). Barç kaptanı kendisini köprüüstü miyar güvertesine tutunur vaziyette buldu. Mürettebat salonuna dolan su Güverte personelini dışarı doğru attı. Alabora olan teknenin tekrar doğrulmasıyla aynı su yine açık olan kaportalardan tekneyi terk etmeye başladı. Salona dolan suyun dışarı attığı güverte personeli, güverte küpeştesine tutunarak denize düşmekten kurtuldu ve gemi doğrulduğunda küpeşteden tırmanarak barcin üst güvertesine çıkmayı başardı.

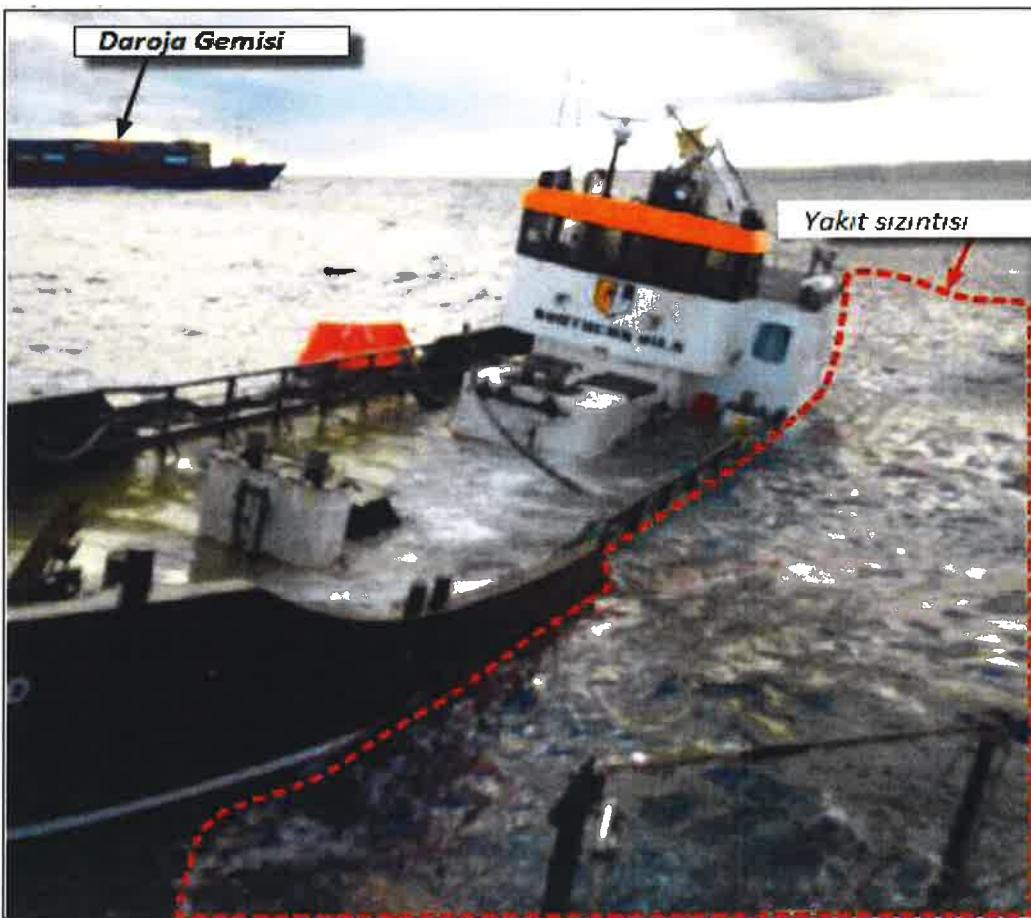
Peterhead RNLI can filikası da saat 17:32'de olay mahaline ulaştı ve filikadaki iki mürettebat, yeni bir su tahliye pompası ile birlikte Erin Wood barcına çıktı. Tahliye işlemine yeni pompayla devam edildi (**Resim 6**).

**Resim 6:** Erin Wood barcının çatışma sonrası yakıt sızıntısının Peterhead can filikasından görünümü.

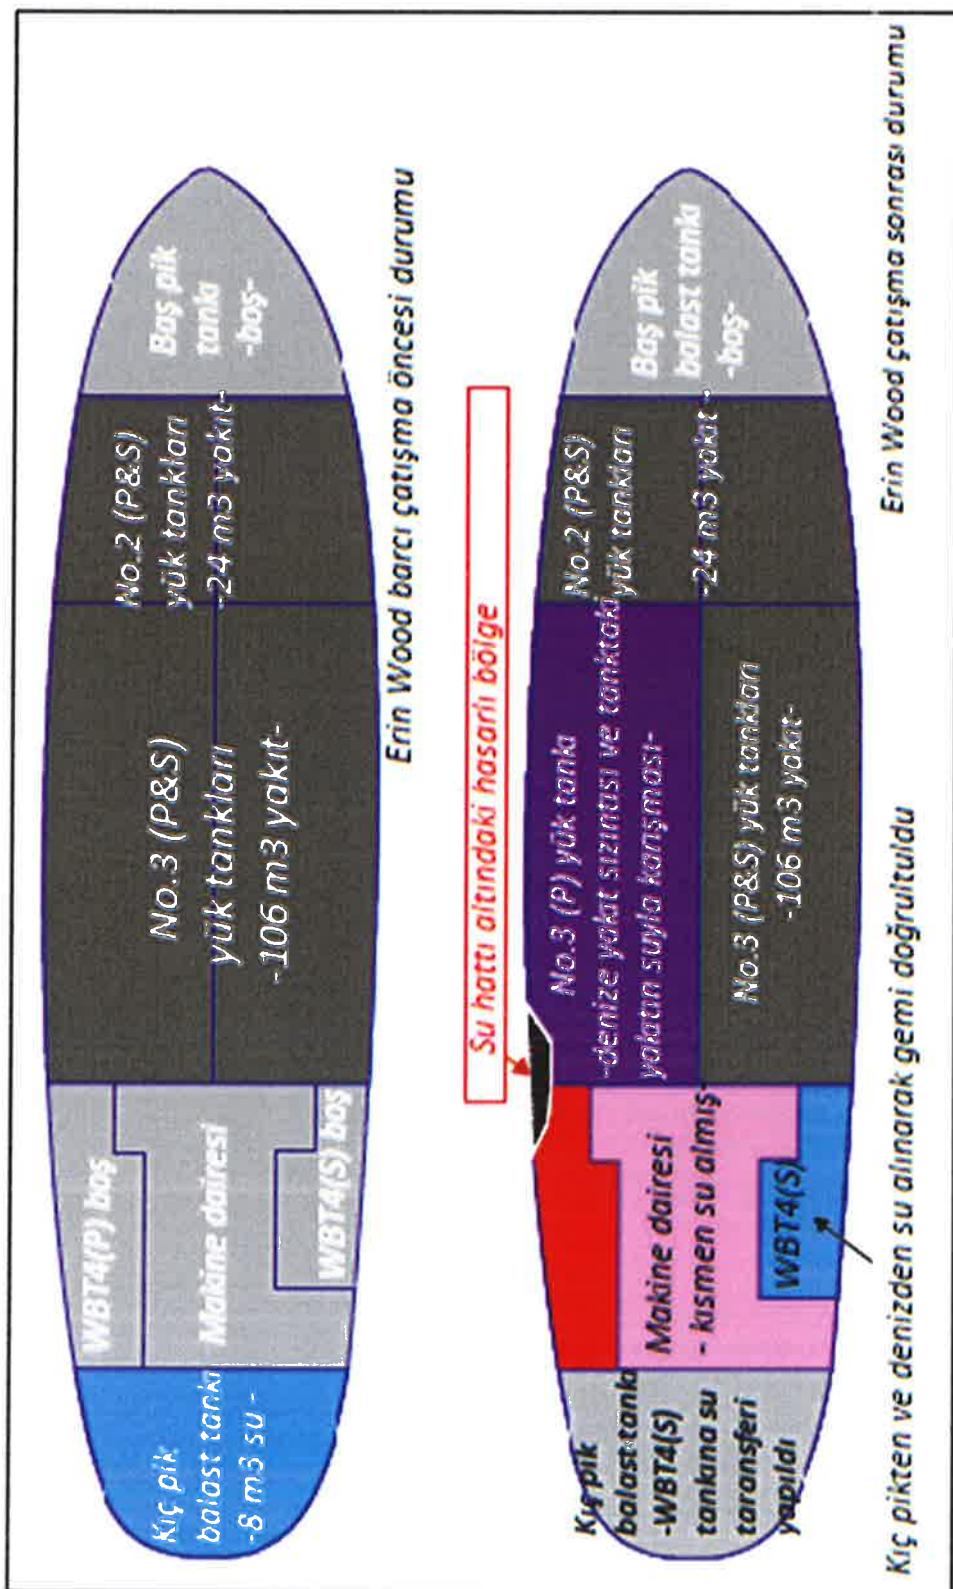
Makine dairesindeki suyun büyük bir kısmı tahliye edildikten sonra Erin Wood barci kaptanı, dikkatini barcin iskeleye doğru bayılmış olmasına verdi. Kızıl pik tankından 8 ton, ayrıca denizden de 3 ton olmak üzere toplamda 11 ton deniz suyu, 4 No.lu sancak balast tankına alınarak geminin dengesi (upright) sağlandı (**Resim 7**).

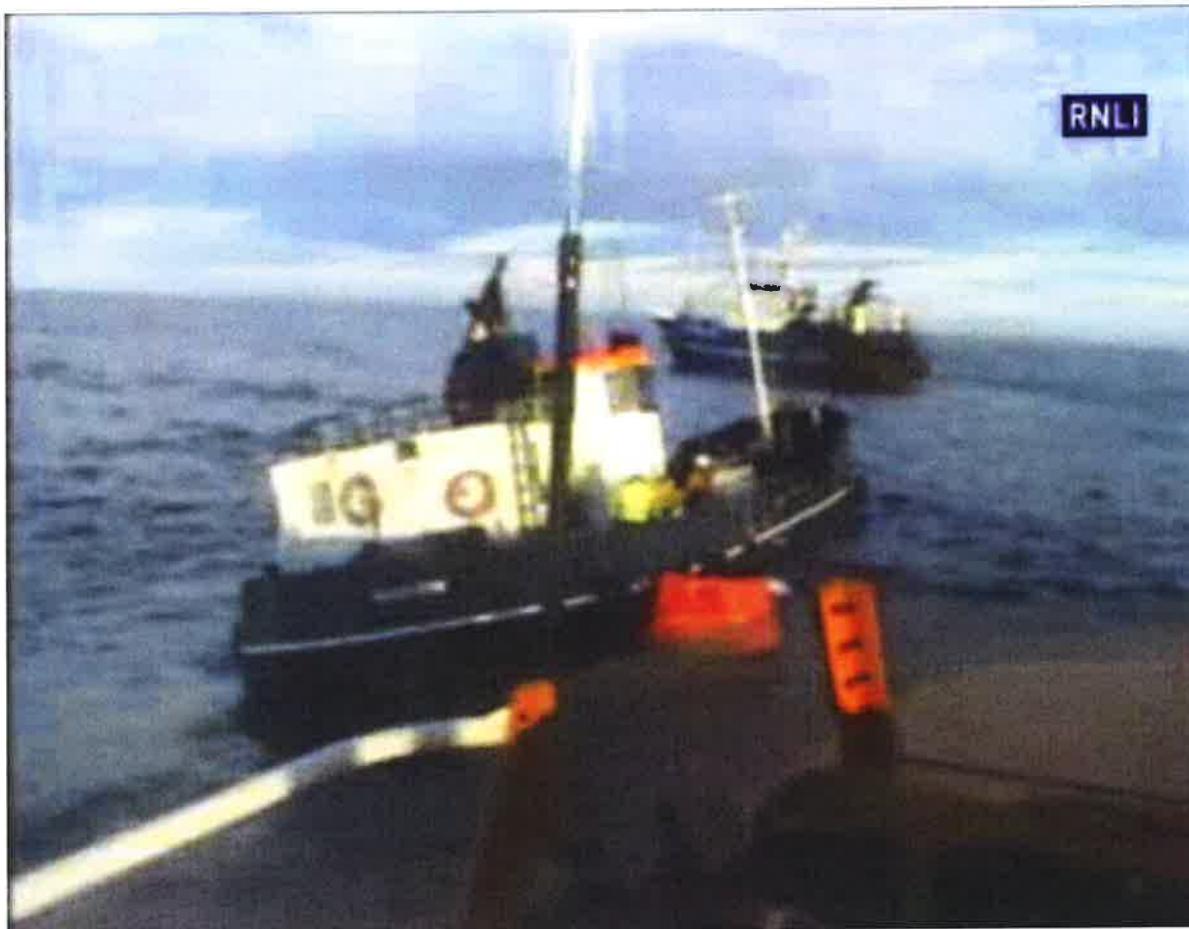
Saat 18:30'da Aberdeen Sahil Güvenlik Komutanlığı Daroja gemisini Peterhead'a ilerlemesi ve yanaşması talimatını verdi. Daroja gemisi 19:45'de Peterhead'e vardi. 18:42'de ise "Ocean Endeavour" balıkçı tekneleri kaza bölgesine intikal etti ve Erin Wood'u yedeğe alma işlemlerine başladı. Grampian Talisman can salı mürettebatı ile 19:41'de Erin Wood yanında duruyordu. Erin Wood yakıt barcı Ocean Endeavour yedeğinde ve can filikası nezaretinde Peterhead' e saat 22:30'da yanaştı (**Resim 8**). Peterhead'e yanaşma sonrası Daroja ve Erin Wood'a da yerel polis ekipleri çıktı. Daroja gemisi Kaptanı ve 1.Zabiti ile Erin Wood barcının her iki mürettebatı da alkol testine tabi tutuldu ve sonuçlar negatifti. Erin Wood yakıt barcından sızan yakıtın yayılmasını önlemek için barcin çevresi bariyer ile çevrildi.

**Resim 8:** Ocean Endeavour balıkçı gemisinin Erin Wood barcını yedeklerken Peterhead Can filikasından alınan görüntüsü

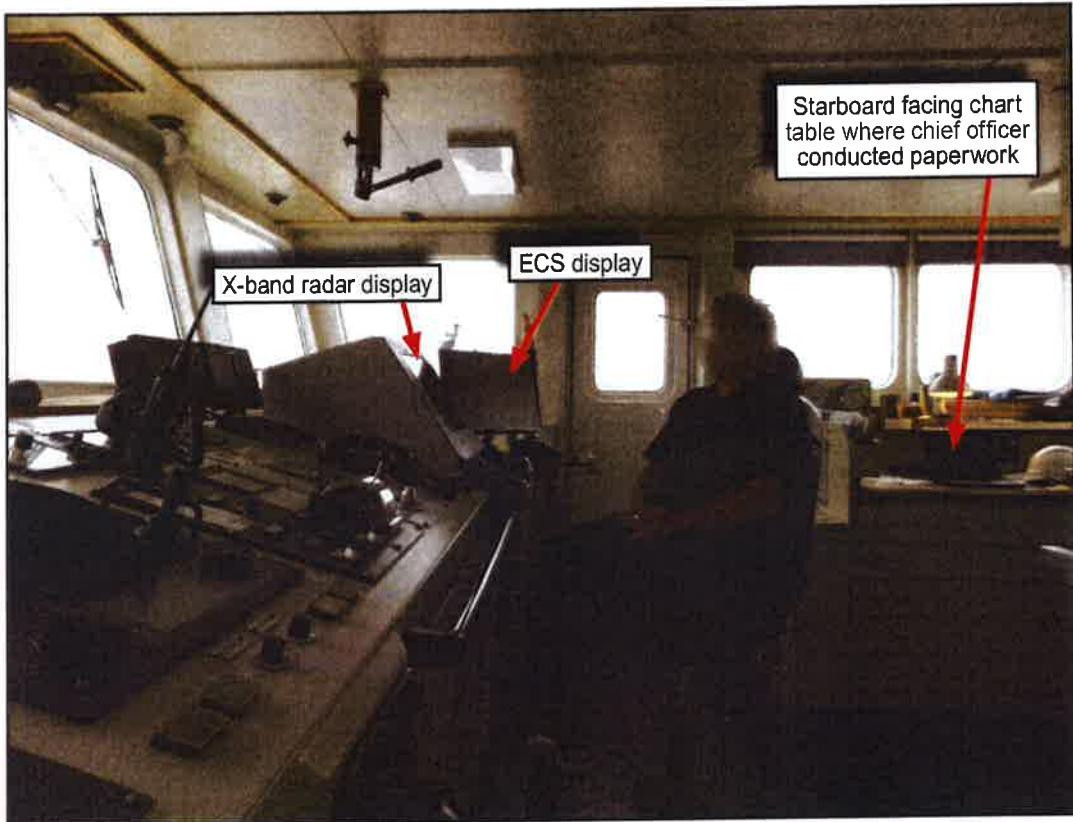
At 1646, the chief officer on board *Daroja* answered a call on the bridge internal telephone. Following a 4-minute discussion, the chief officer went to the starboard side of the bridge and sat in the bridge chair (**Figure 3**). At about the same time, *Erin Wood*'s skipper returned to the bridge and sat down in the chair on the port side (**Figure 4**).

**Figure 3:** Reconstruction of the chief officer of *Daroja* sitting in the chair on the starboard side of the bridge prior to collision

1. *Daroja* and *Erin Wood* collided because a proper lookout was not being kept on either vessel. [2.2]
2. On board *Daroja*, the chief officer, who was the OOW, missed multiple opportunities to detect *Erin Wood*; this happened because he had become complacent about his watchkeeping duties and allowed himself to become distracted. [2.4]

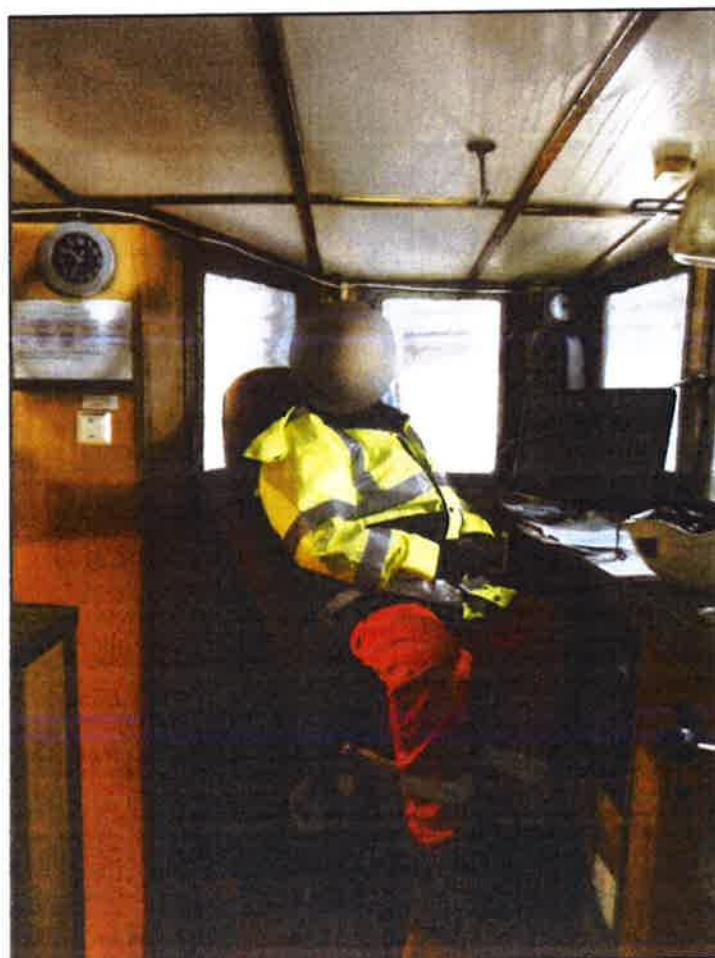
**Figure 4:** Reconstruction of the skipper of *Erin Wood* sitting in the chair on the port side of the bridge prior to collision

4. Although *Erin Wood*'s skipper was aware of the presence of another vessel, he did not effectively assess the situation and assumed a larger vessel would keep clear. [2.5]

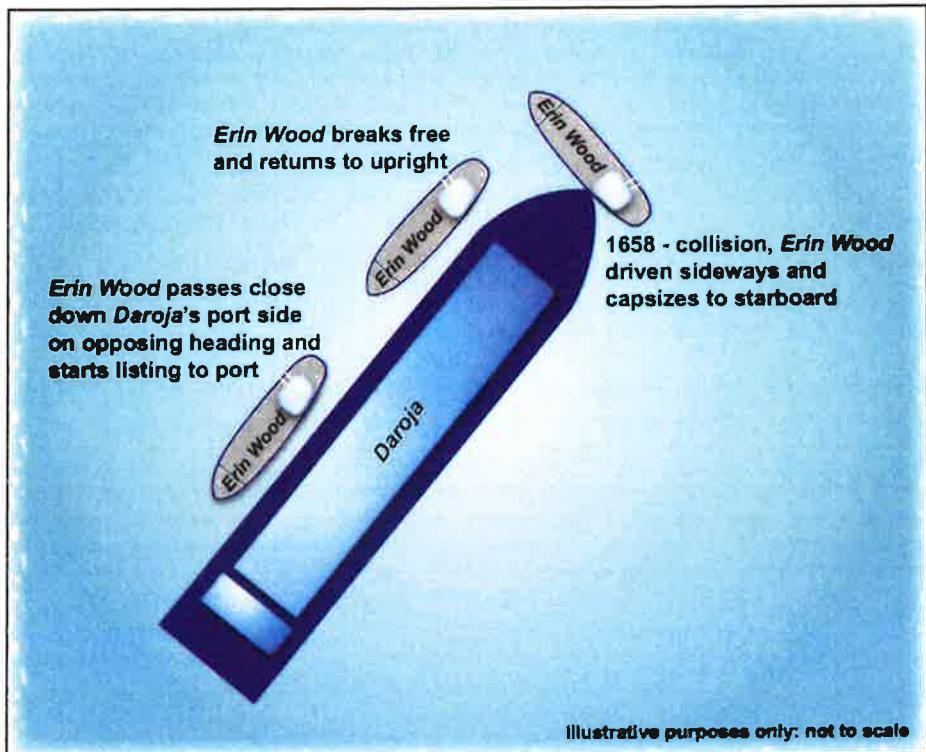
At 1658, *Daroja*'s bulbous bow struck *Erin Wood*'s port side (**Figure 5**). The bunker barge became lodged under *Daroja*'s bow and started being driven sideways; in an attempt to break his vessel free, *Erin Wood*'s skipper immediately deselected the autopilot, applied maximum port rudder and put the engine to full ahead. Within seconds, *Erin Wood* heeled over 90° to starboard and seawater rushed into its bridge, accommodation areas and engine room through the vessel's open watertight doors. The skipper escaped from the flooded bridge through an open window; meanwhile, the deckhand, who was in the mess room, was fully submerged in seawater.

**Figure 5:** Schematic diagram of the collision sequence

After about 15 seconds, *Erin Wood* broke free, rolled back upright and passed down *Daroja*'s port side on an opposing heading (**Figure 5**). As *Erin Wood* came upright, the skipper found himself clinging to the bridge roof. The deckhand was washed out of the mess room and over the ship's side as the floodwater rushed back out through the open door. The deckhand grabbed hold of the top edge of the bulwark to prevent himself being swept completely overboard. When the rush subsided, the deckhand was able to climb back over the bulwark onto the vessel's upper deck.

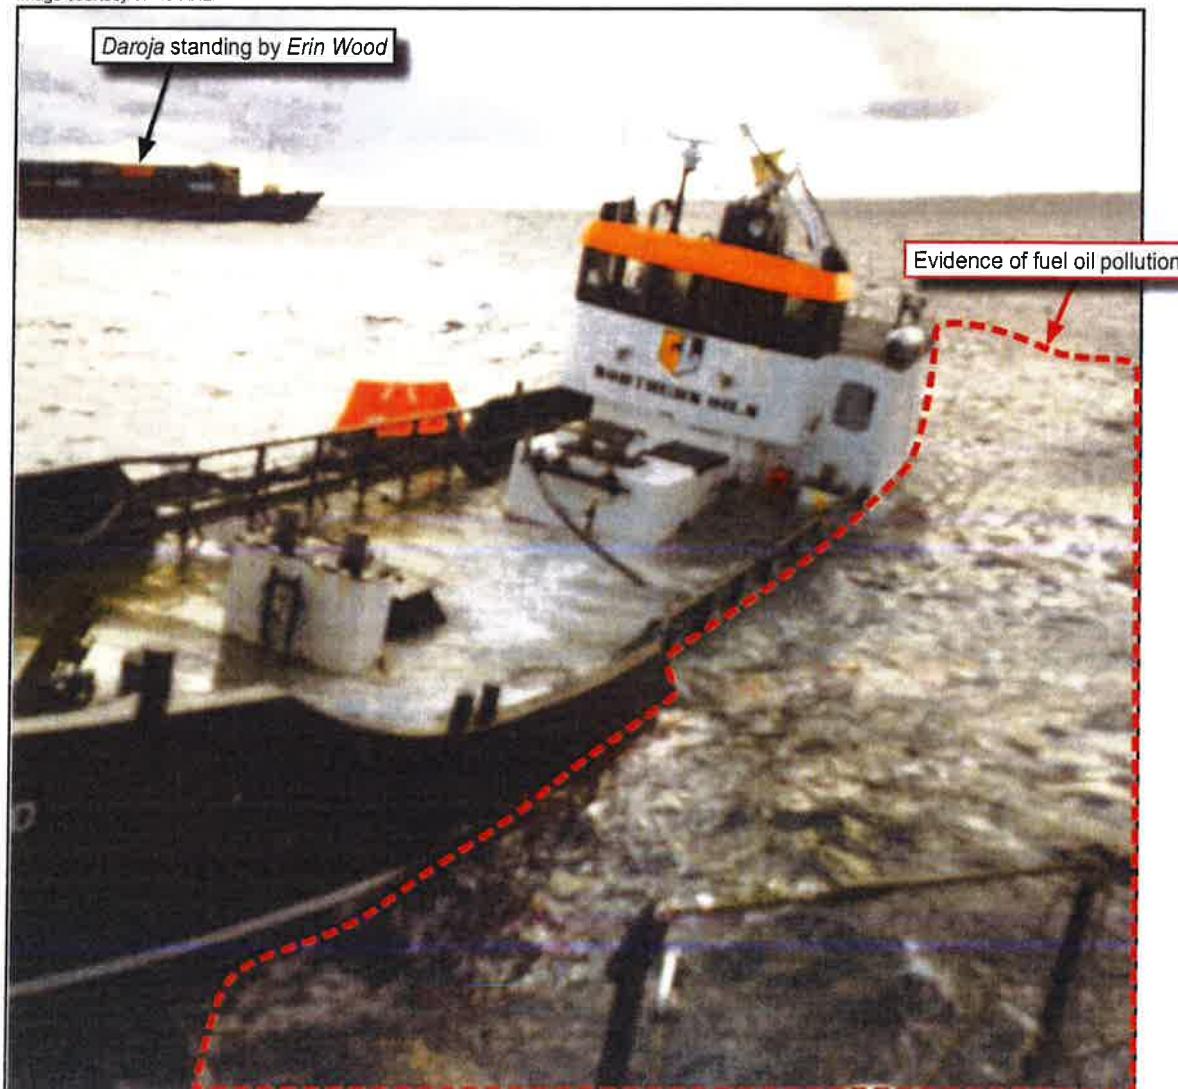
The Peterhead RNLI lifeboat arrived at 1732 (**Figure 6**) and transferred two crewmen and a salvage pump onto *Erin Wood*. The RNLI salvage pump was used to assist the crew of *Erin Wood* in their efforts to pump out the floodwater from the

**Figure 6:** *Erin Wood* after the collision as seen from the Peterhead lifeboat, including evidence of fuel cargo pollution

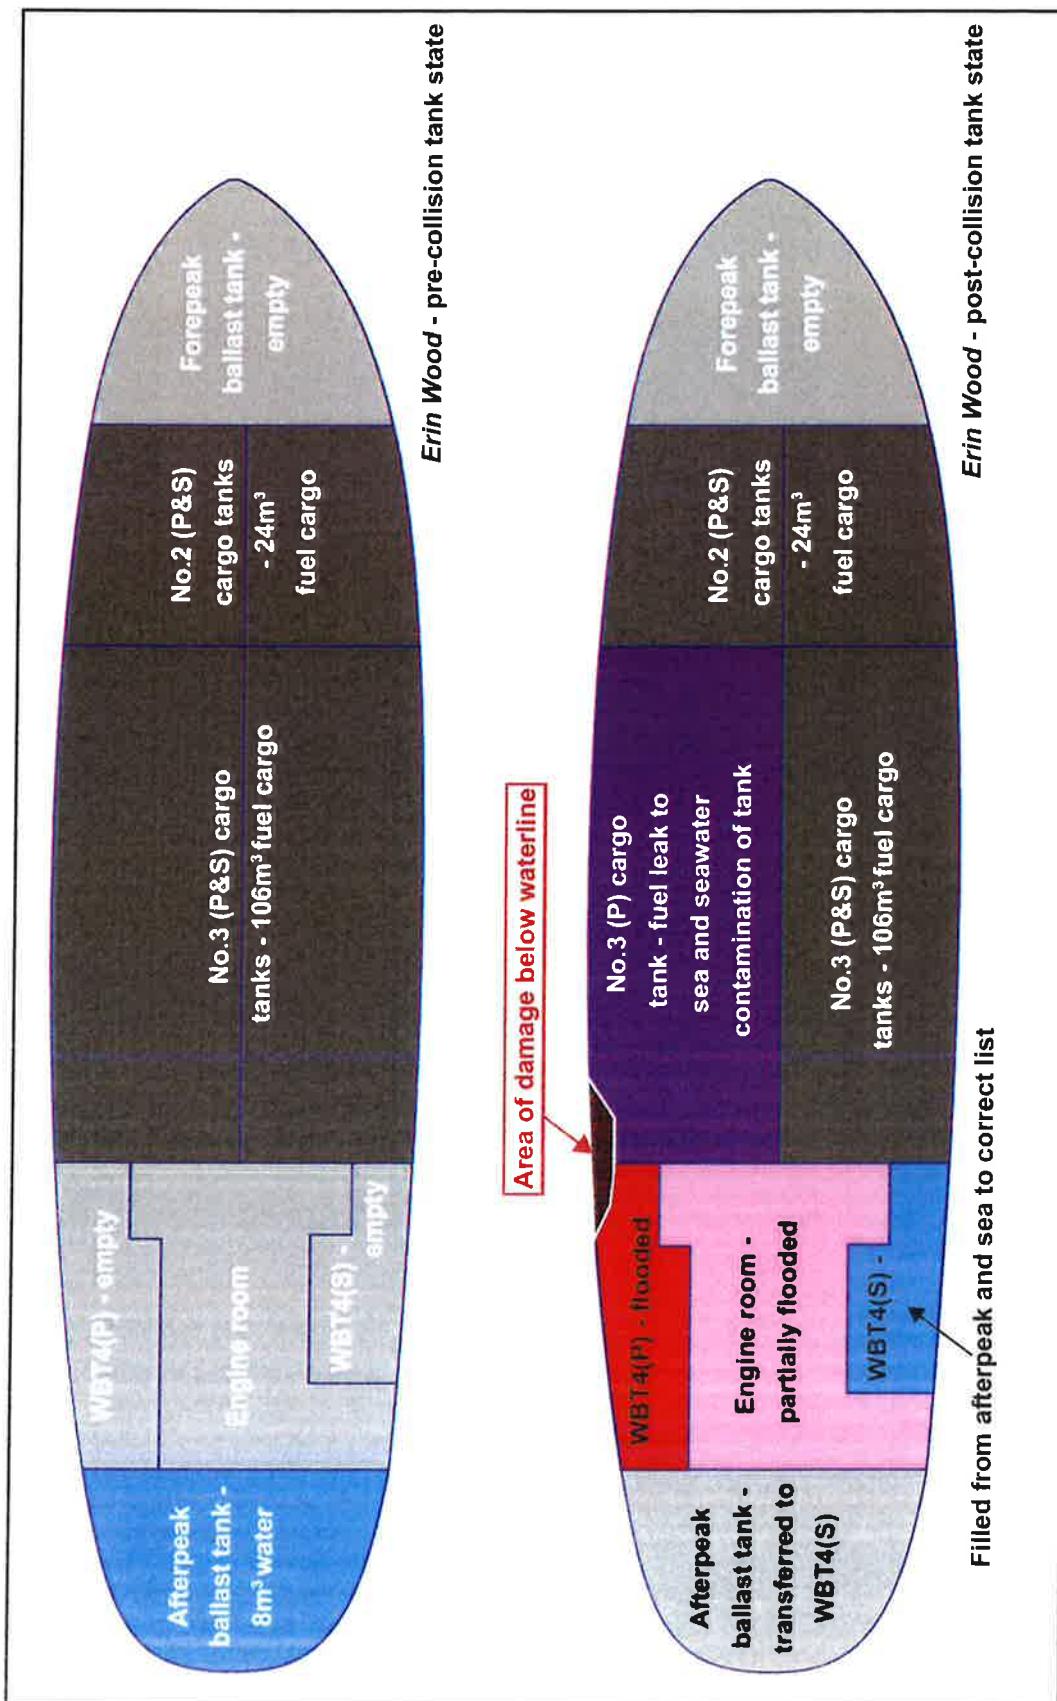
Once clear of *Daroja*, *Erin Wood* settled low in the water and started listing to port as seawater flooded into No.4 port water ballast tank (WBT). The skipper, concerned that the vessel might sink or capsize, released the liferaft from the bridge roof and threw it over the side. He then climbed down to the deck and, with the assistance of the deckhand, inflated the liferaft and secured its painter to a cleat on the starboard quarter ready for immediate use. The deckhand then fetched two lifejackets from the accommodation space and both he and the skipper donned them.

engine room and accommodation space. Once the majority of the floodwater had been pumped out of the engine room, *Erin Wood*'s skipper turned his attention to addressing the vessel's list to port. This was corrected by pumping 11t of seawater into No.4 starboard WBT: 8t from the after peak tank and 3t from the sea (**Figure 7**).

Figure 7: *Erin Wood* – general arrangements of tanks illustrating contents before and after collision

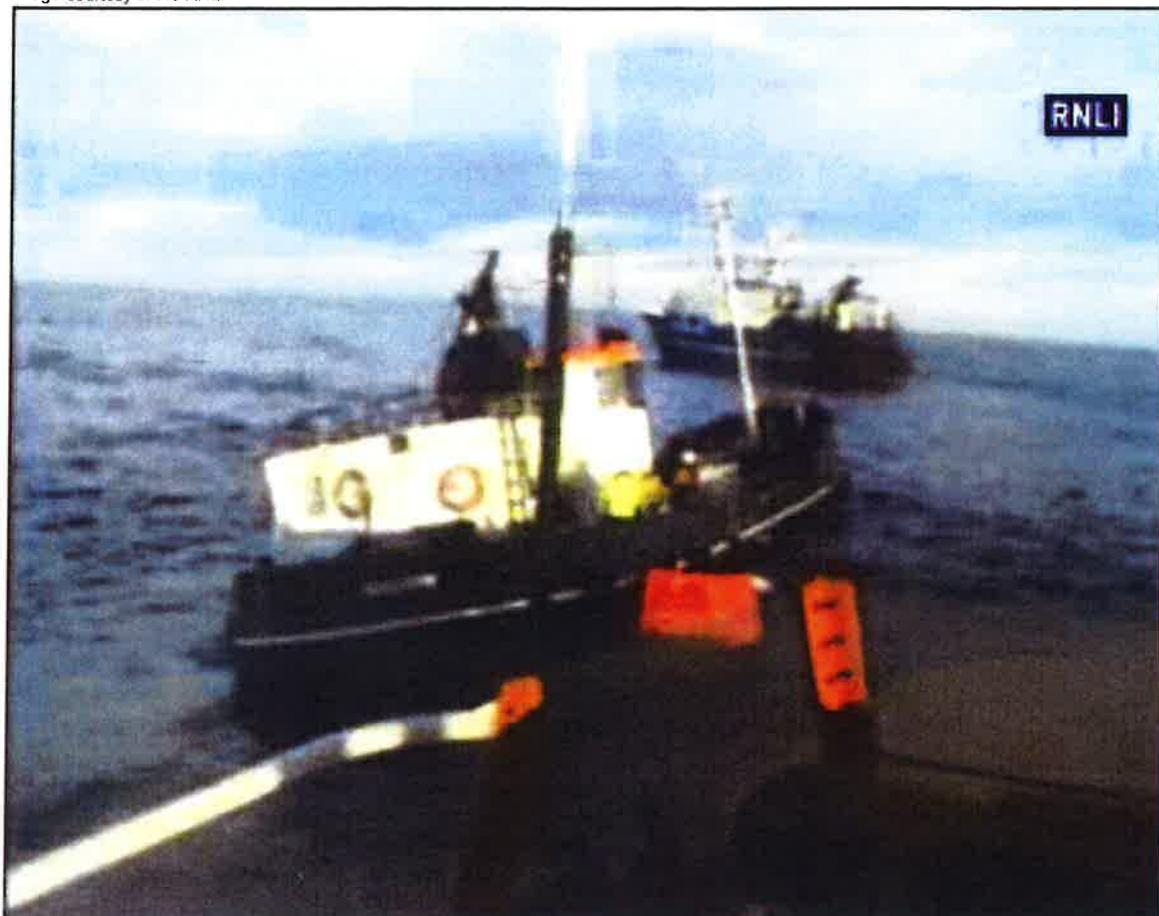
At 1830, Aberdeen Coastguard released *Daroja* from the scene but directed it to proceed alongside in Peterhead, where it arrived at 1945. The fishing vessel *Ocean Endeavour* arrived on scene at 1842 and started preparing to take *Erin Wood* in tow. *Grampian Talisman* was stood down by the lifeboat coxswain at 1941. Escorted by the lifeboat and under tow by *Ocean Endeavour* (Figure 8), *Erin Wood* berthed in Peterhead at about 2230.

**Figure 8:** Fishing vessel *Ocean Endeavour* with *Erin Wood* in tow, taken from the Peterhead lifeboat
