**Sayı** : 38591462-010.07.03-2025-981  
**Konu** : ALHENA

## DENİZ EMNİYETİ İNCELEME RAPORU

| <b>GEMİNİN ADI</b> | ALHENA | YALOVA PİLOT 2 |

Heyet Karar No: 10 / D-01 / 2025

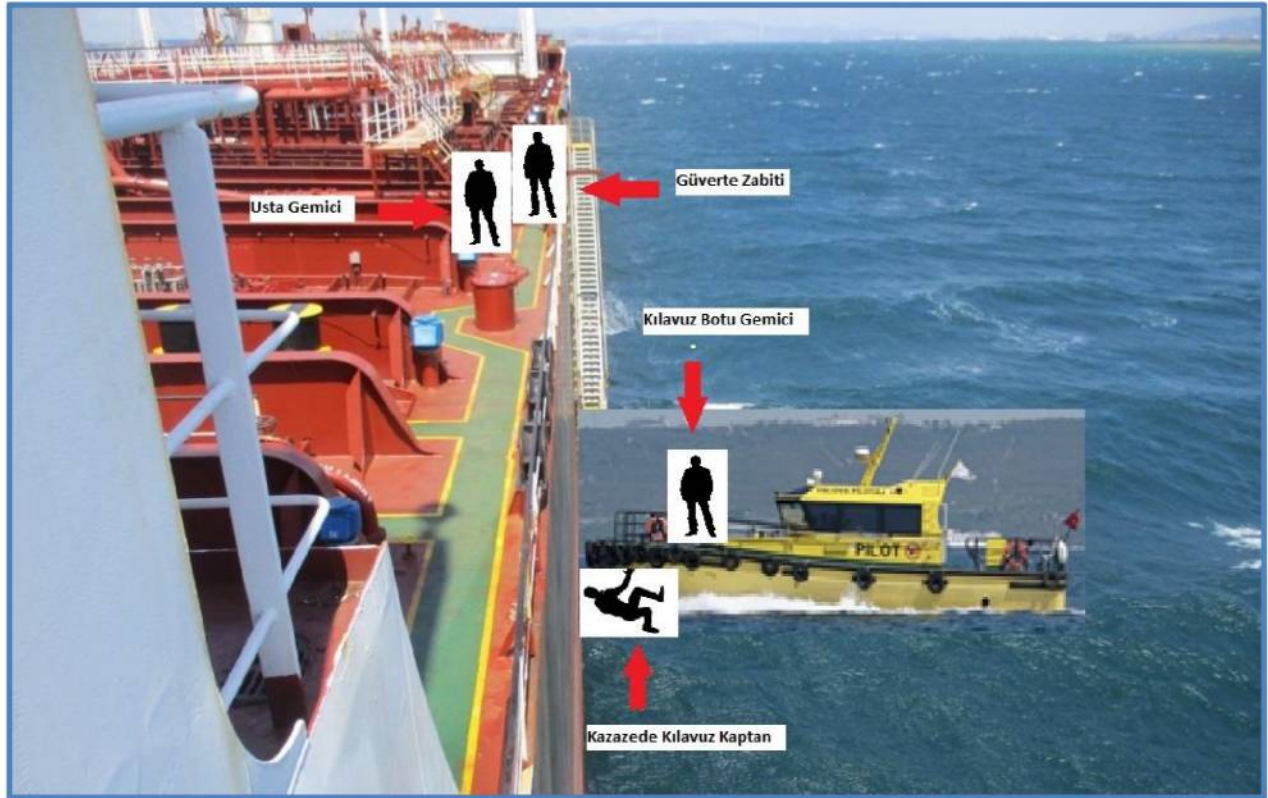
**Resim 4: Kazanın canlandırılması**

Çarmihın yanına yaklaşan kılavuz kaptan, çarmihı tutmak için ilk hamlesinde başarılı olamamış ve ikinci hamlesini yapacağı sırada teknenin sert bir yalpaya düşmesiyle birlikte Saat 12:32’de dengesini kaybederek teknenin iskele baş omuzluğundan denize doğru düşmüştür.

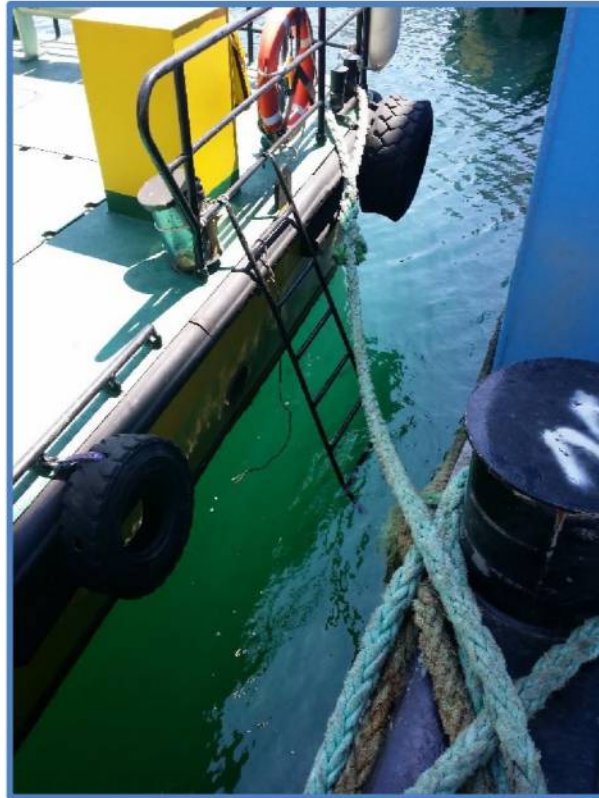
**Resim 6:** Kılavuz teknesinden indirilen parampet merdivenin görüntüsü

Ancak atılan can simidine bağlı tekneye sabitleyecek bir parima halatı olmadığı için, kazazedenin akıntı sebebiyle tekneden uzaklaştığını gören tekne personeli, teknede bulunan kalın bir halatı kazazedeye doğru atmış ve kazazede can simidini bırakarak atılan halatı tutmuştur. Bu arada teknenin kıç tarafından denize doğru parampet merdiveni sarkıtılmıştır. *(Resim 6)*

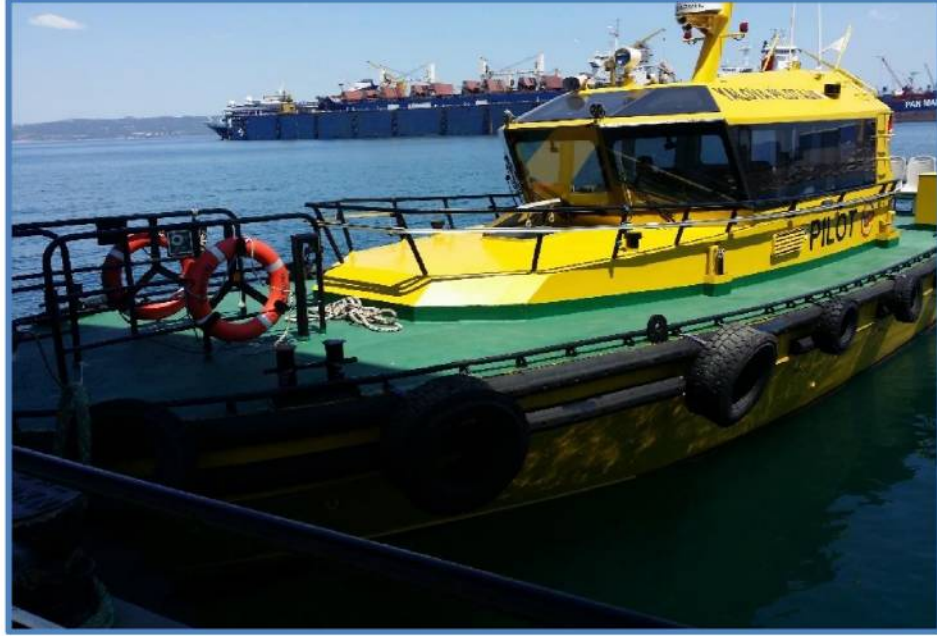
**Resim 7:** Kurtarma işlemlerinde kullanılan can simidi ve halat

merdivenden çıkamadığını gören ve şoka girdiğini düşünen tekne kaptanı, gemiciden denize atlayarak kazazedeye yardım etmesini istemiştir. Akabinde, gemici denize atlamış ve kazazedenin tuttuğu halatı kasalayarak kazazedenin koltuk altlarından geçirmiştir. **(Resim 7)**

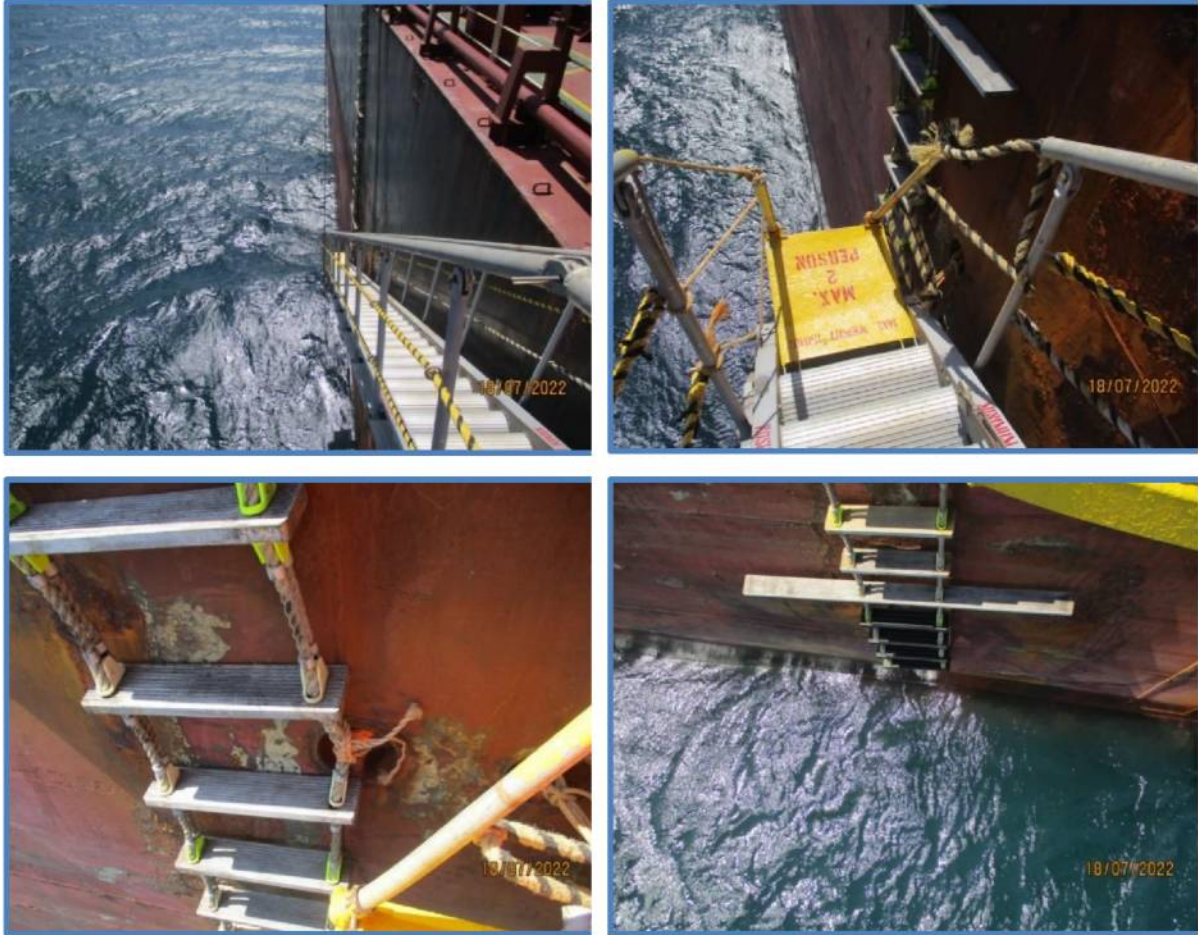
**Resim 9:** ALHENA - İskele borda kombine edilmiş pilot istasyonu

Geminin, kılavuz kaptanın talebi doğrultusunda sancak taraftaki pilot istasyonunu hazırladığı, daha sonra kılavuz kaptanın yeni bir talebiyle iskele taraftaki pilot istasyonunu da hazırladığı öğrenilmiştir. Bununla birlikte pilot istasyonunda telsizle iletişim kuran sorumlu bir zabıtın o sırada mevcut olduğu ve kılavuz teknesi gemiye yaklaşırken geminin o sırada demir almakta olduğu bu nedenle makine hızı verilmediği yine görüşmelerden ve kayıtlardan anlaşılmıştır.

Pilot istasyonu teçhizatının uygun donatılıp donatılmadığı hususunda taraflardan olumsuz bir yanıt alınmamış olup kaza inceleme ekibi tarafından geminin iskele tarafında hazırlanmış olan istasyonda incelemelerde bulunulmuş ve ilgili IMO Kararına uygunsuz bir duruma rastlanmamıştır.

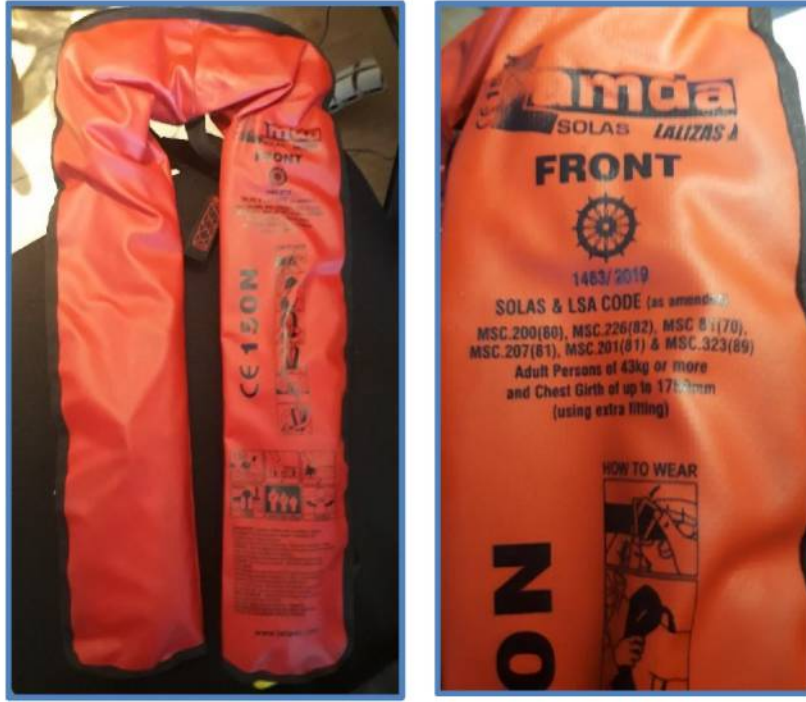
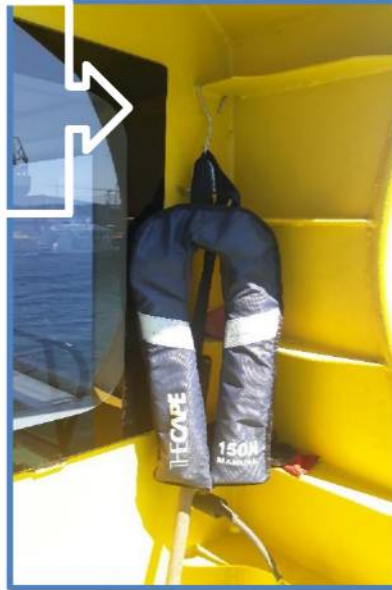
Kaza inceleme sürecinde yapılan görüşmeler ve yapılan incelemeler sırasında, kılavuz kaptanlarına şışebilir tipte can yeleklerinin (**Resim 10-11**) temin edildiği ancak kullanımının inisiyatife bırakıldığı izlenimi edinilmiştir. Kılavuzluk şirketinin can yeleği kullanımına ilişkin bir iç yönergesinin olmaması, kullanımına ilişkin kontrolü inisiyatife bırakması kazanın sonucunun ölümcül olmasını etkileyen faktörlerden olduğu söylenebilir. Bununla birlikte kazazedenin, kılavuz kaptanlar tarafından kullanımı rutin olan can yeleğini neden kullanmadığına ilişkin sağlıklı bir veri olmaması, söylentiden öteye gitmemesi değerlendirme yapmayı güçleştirmiştir.

**Resim 10:** Kılavuz Kaptanlara temin edilen kendinden şişebilir can yeleği örneği

**Resim 11:** Kılavuzluk teknesinde görülen şişebilir can yeleği

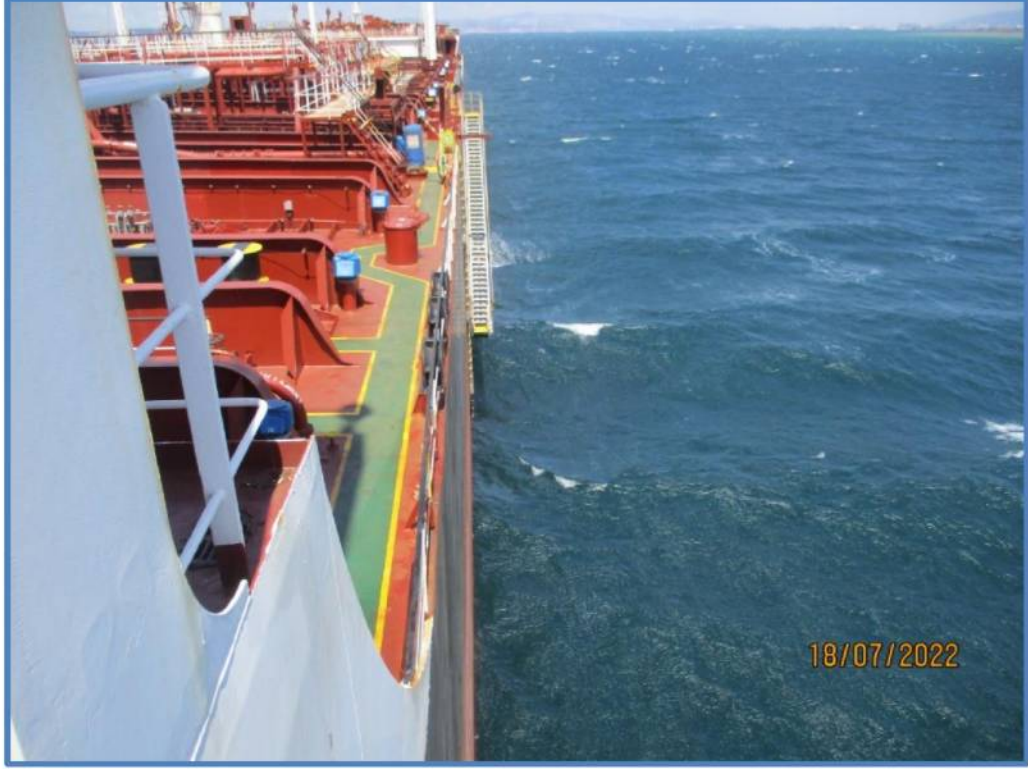
**Resim 12:** Kazadan kısa bir süre sonra alınan görüntü

Nitekim, kılavuz kaptan puntellere tutunarak ilerlemiş ve tam çarmıha hamle yapmak için ellerinin bıraktığı anda teknenin sert yalpaya düşmesiyle dengesini kaybederek denize düşmüştür.

Sonuç olarak, rüzgar ve deniz durumunun bütünsel bir risk değerlendirmesinin yapılmaması ve operasyonun tamamen kılavuz kaptanın inisiyatifine bırakılmasının, kazaya etki eden faktörlerden olduğu düşünülmektedir.

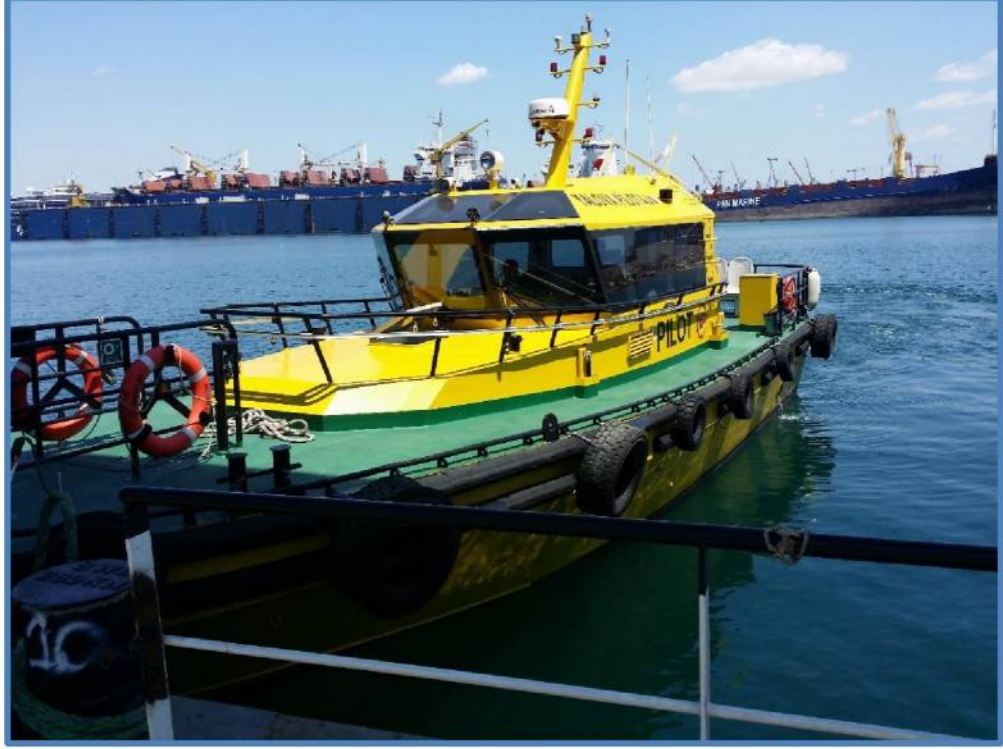
**Resim 13:** Kılavuz teknesinin bir görüntüsü

Teknede ayrıca, emniyetli bir baş / kıç geçişi sağlayacak şekilde, baş tarafta bağımsız bir küpeşte daha bulunmaktadır. Dolayısıyla tekne küpeşte donanımının, bir kişinin kaptan köşkünden çıkıp sancak / iskele ve baş / kıç doğrultusunda rahatlıkla yürümesi için yeterli olduğu belirlenmiştir.

Bununla birlikte, güverte yürüyüş yolu kaplamasının kaydırmaz özelliğinin tatmin edici olduğu ve transfer operasyonunun izlenmesi için kaptan köşkünün 360 derecelik görüş açısına sahip olarak dizayn edildiğini de not etmek gerekir.
