Subject : Genel Yük Gemisi ile Yakıt Barcı Çatışma Kazası Raporu Hk.

# İngiltere Deniz Kazalarını Soruşturma Şubesi

## KAZA RAPORU

REPORT NO 27/2016

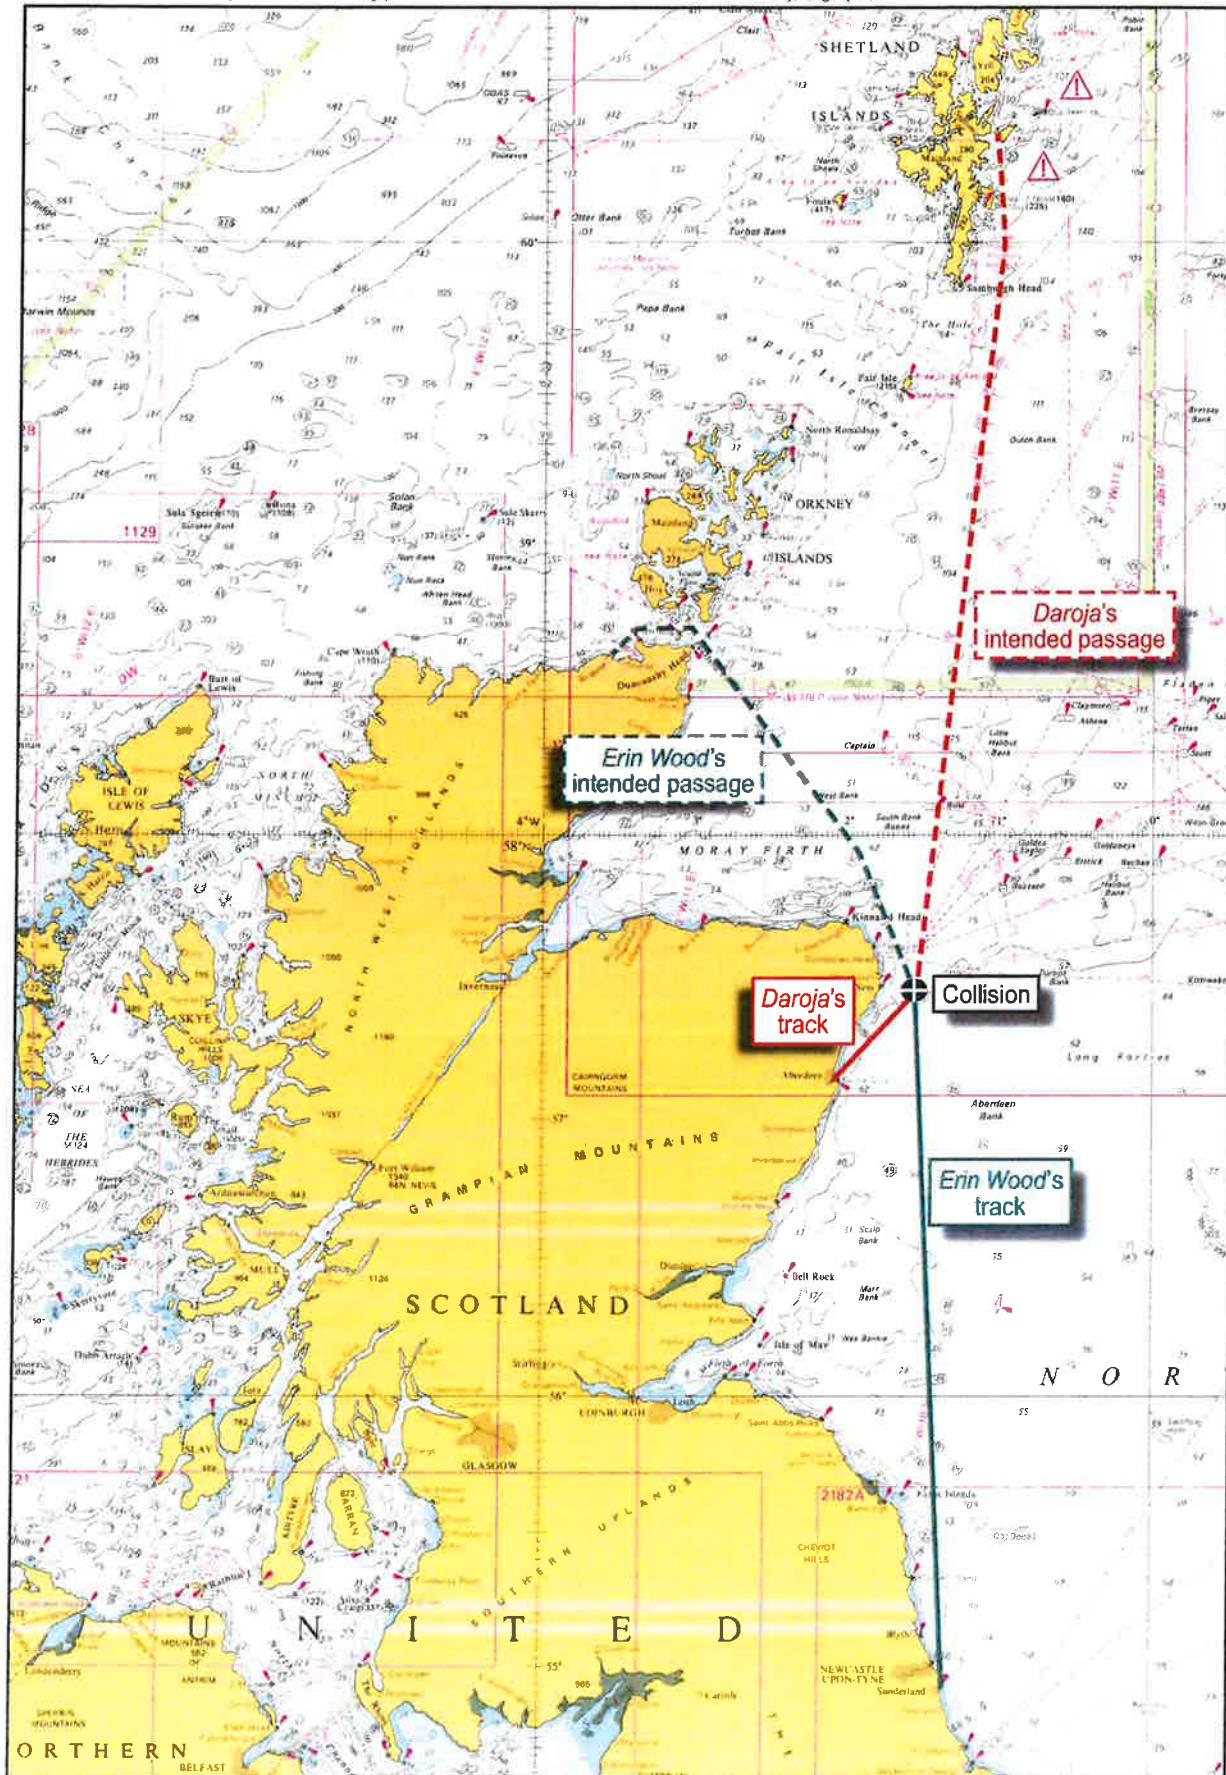
Figure 1: Intended passages of Darioja and Erin Wood and collision location

At 2130 on 28 August 2015, the oil bunker barge *Erin Wood* sailed from North Shields, England and commenced passage to Scrabster, Scotland (**Figure 1**). The vessel was loaded with 130m<sup>3</sup> of marine gas oil and was manned by its skipper and a deckhand. At 0100 (29 August 2015), with the vessel proceeding on autopilot at a passage speed of 9.5kt, the skipper handed the bridge watch over to the deckhand and went to his cabin to rest. The skipper returned to the bridge at about 0830 and took back control of the watch; the deckhand then left the bridge and went to rest.

At 1510 on 29 August 2015, the general cargo vessel *Daroja* sailed from Aberdeen, Scotland and commenced passage to Lerwick in the Shetland Islands (**Figure 1**). Once clear of Aberdeen Harbour, with the passage speed set at 14.5kt, *Daroja*'s master handed the watch over to the second officer, then left the bridge. At 1538, the second officer altered *Daroja*'s autopilot controlled heading to 034° (**Figure 2**). At 1600, *Daroja*'s chief officer arrived on the bridge and, following a short handover brief from the second officer, took over the watch. Once alone on the bridge, the chief officer checked the bridge equipment settings and looked out of the windows to scan the horizon. At about 1620, the chief officer went to the chart table on the starboard side of the bridge and began working on paperwork relating to the cargo loaded in Aberdeen.

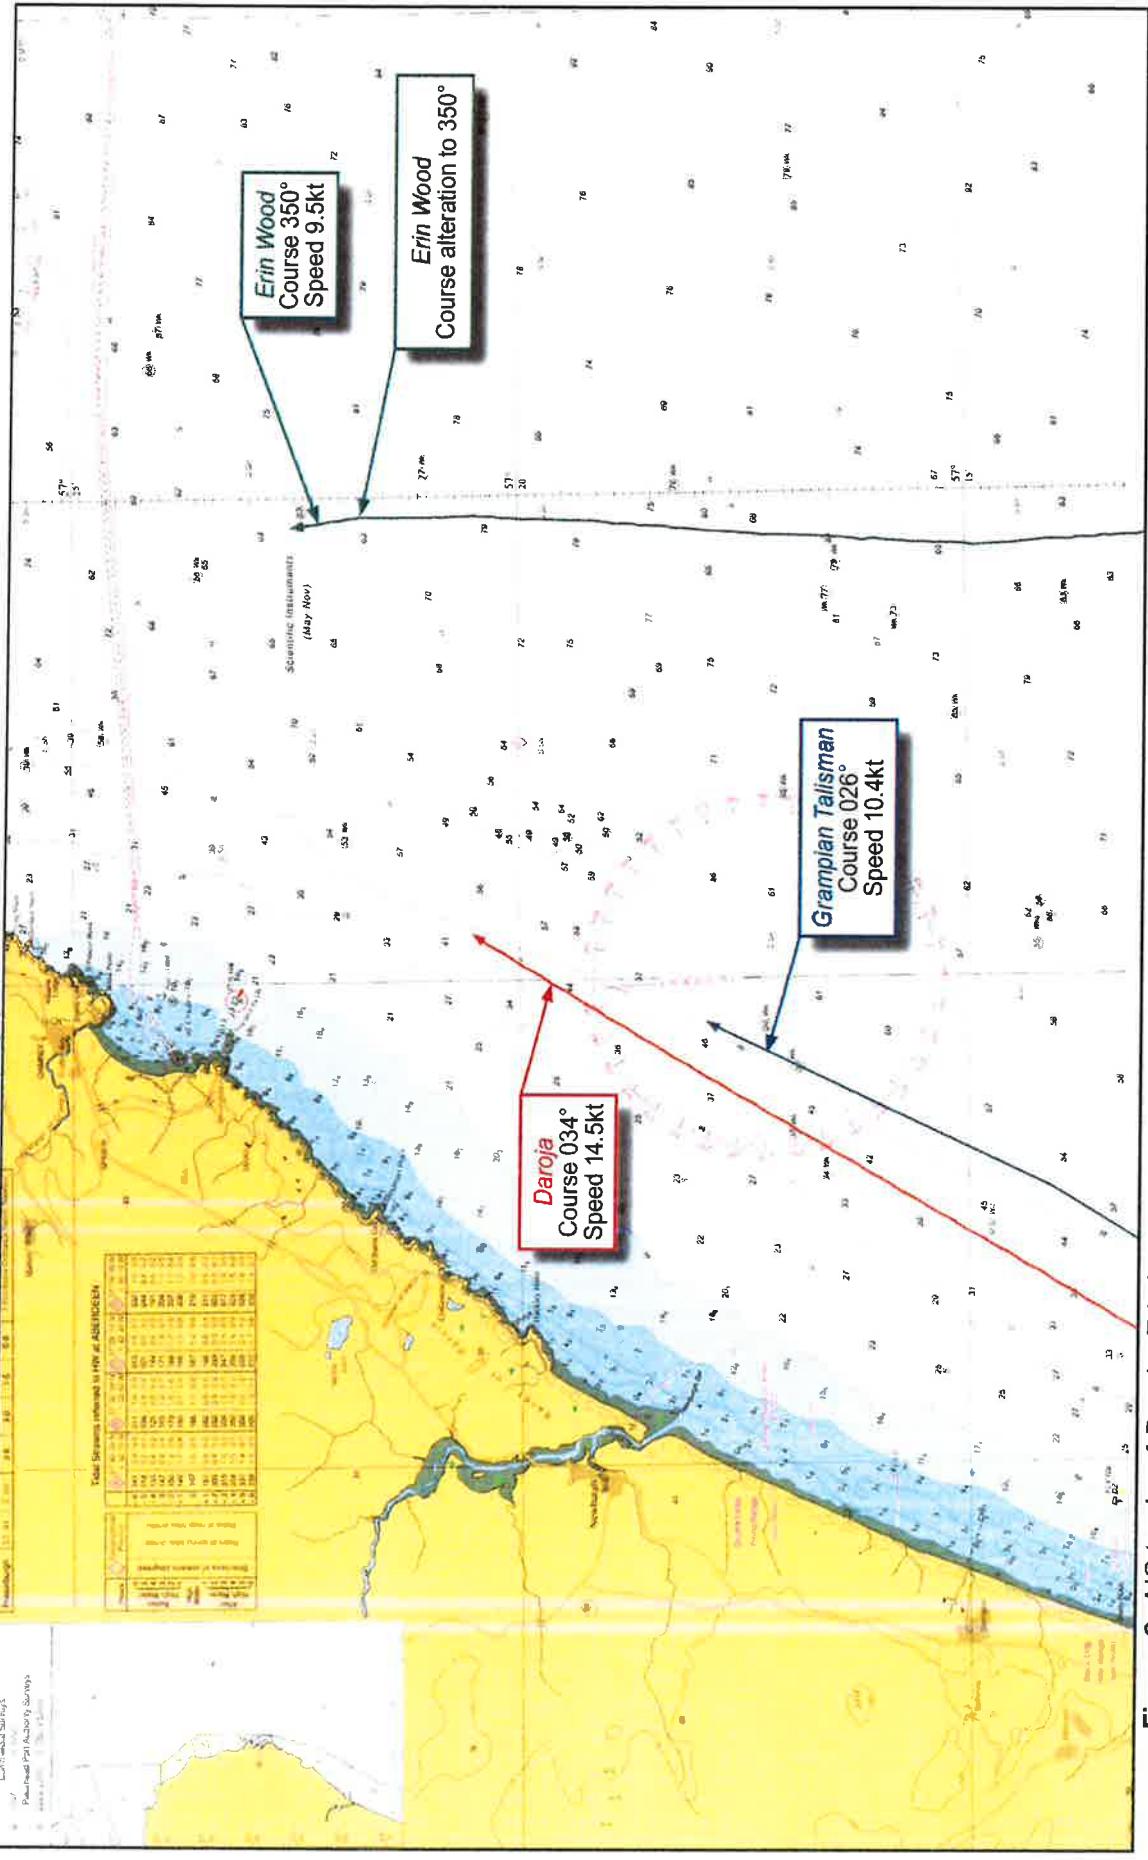
Figure 2: AIS tracks of Daroja, Erin Wood and Grampian Talisman at 1630, when the skipper of Erin Wood was on the stern deck

At about 1620, *Erin Wood*'s skipper observed several automatic identification system (AIS) shipping tracks on the vessel's electronic chart system (ECS) display. The skipper interrogated the tracks to establish the closest point of approach (CPA) for each of them, and noted that the nearest CPA was predicted to be 1 nautical mile (nm). At 1625, *Erin Wood*'s skipper adjusted his autopilot controlled heading to 350° (**Figure 2**); he then left the bridge and went to the stern deck to urinate into the sea. While on deck, the skipper noticed a larger vessel approaching from astern. He assumed the vessel would keep clear and made no attempt to assess it further. The skipper then collected his tablet computer from his cabin and returned to the bridge. About 10 minutes later, he went to the mess room and briefed the deckhand on the intended passage plan.
