**Sayı** : 38591462-010.07.03-2025-981  
**Konu** : ALHENA

## DENİZ EMNİYETİ İNCELEME RAPORU

| <b>GEMİNİN ADI</b> | ALHENA | YALOVA PİLOT 2 |

Heyet Karar No: 10 / D-01 / 2025

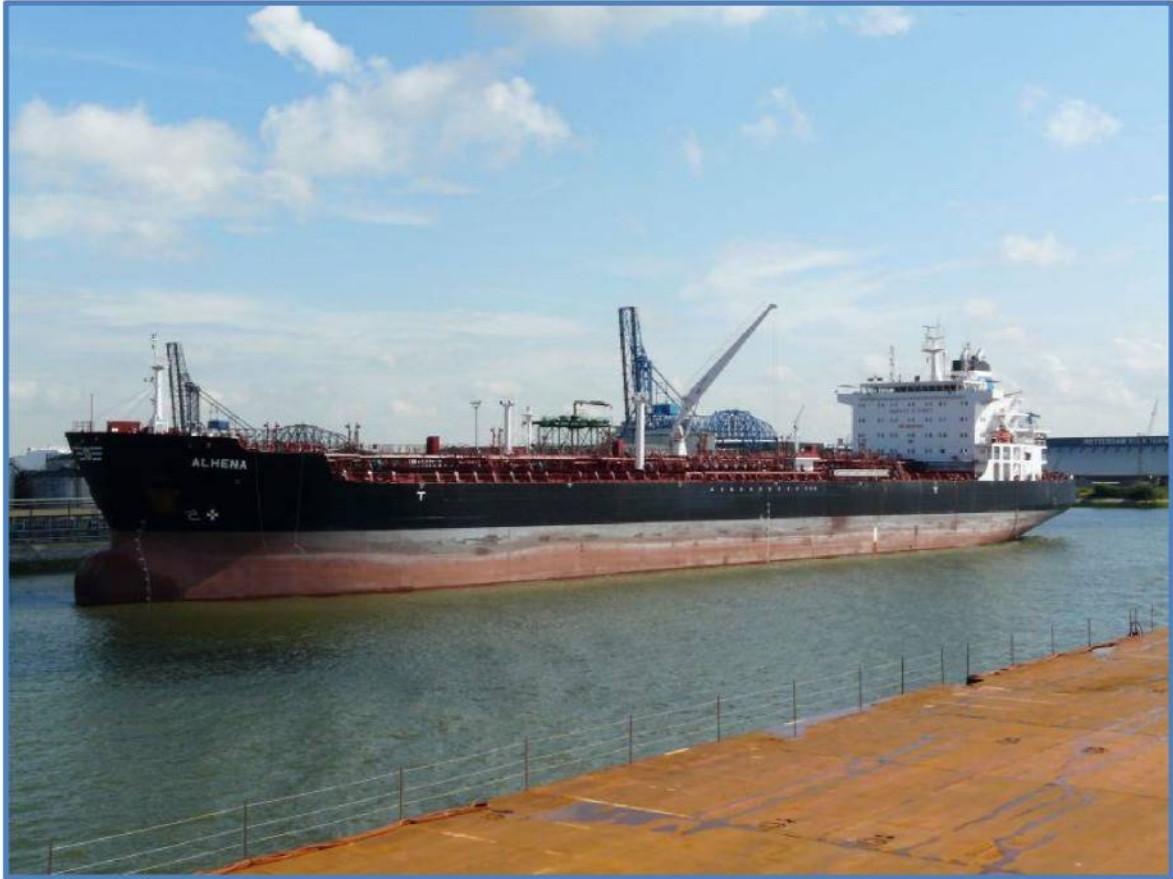
**Resim 2:** ALHENA İsimli Gemi

Gemi makine dairesi, MAN B&W 9480 kW gücünde bir ana makine ile donatılmıştır. Ayrıca, baş tarafta 811,32 Kw güç üreten bir baş pervanesi mevcuttur. Gemide baş pik, kıç pik ve 3’er adet iskele ve sancak ile 1 adet merkez olmak üzere balast tankları mevcuttur. Toplam balast kapasitesi 21965 m<sup>3</sup>’tür. Gemi balast kondisyonlu seyirde merkez hattından 10,846 metre fribord yüksekliğine sahiptir. Bu bakımdan gemi balastlıyken pilot istasyonu kombine olarak hazırlanmaktadır. *(Resim 2)*

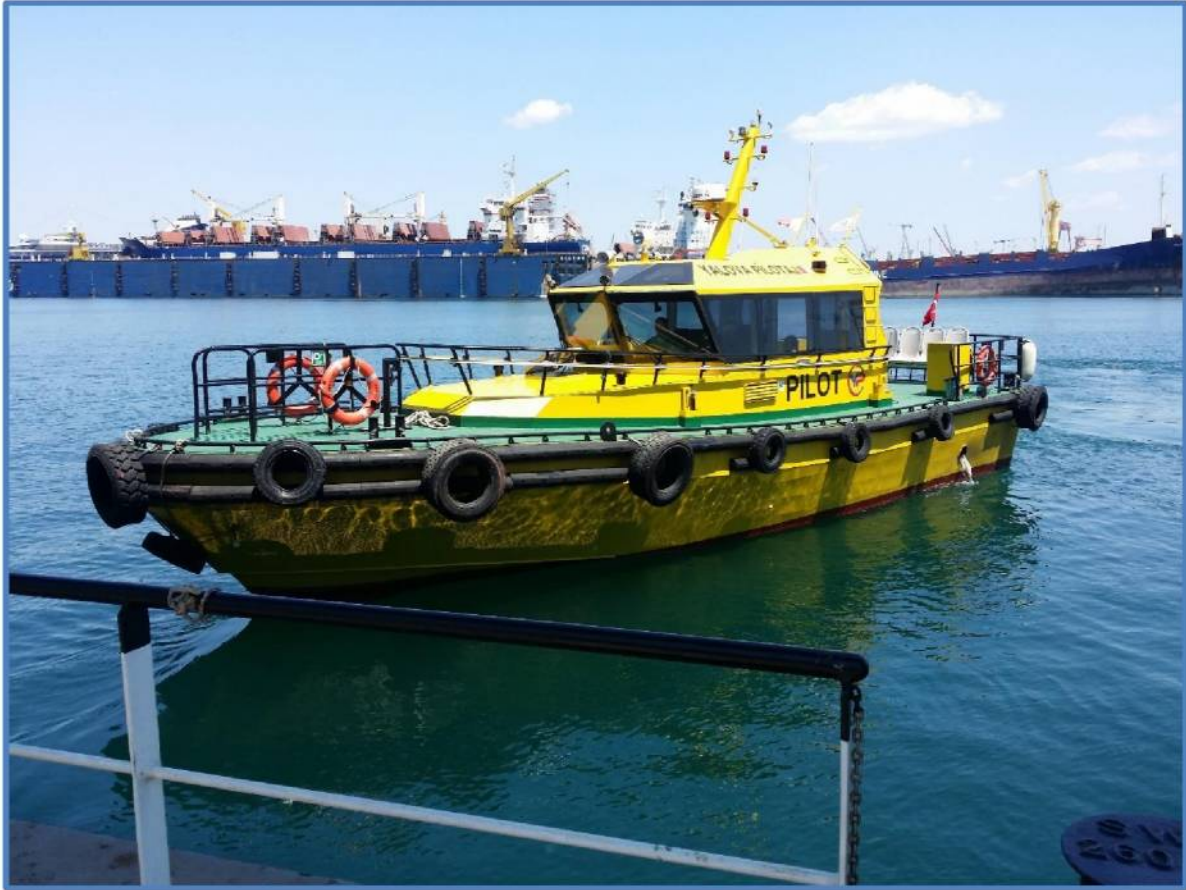
**Resim 3: YALOVA PILOT 2**

Tekne, FPT 2X301 kW gücünde bir makine ile donatılmıştır. Bununla birlikte 7,5 kW güç üreten bir jeneratör mevcuttur. Tekne güvertesi kaymayı önleyici materyal ile kaplanmış olup ayrıca baş üstünde geçişlerde tutunmak için iskele-sancak iki adet ve merkezde bir adet yaklaşık 80 cm yüksekliğinde vardevela ile donatılmıştır. Baş üstünde ve kıç üstünde ikişer adet toplam 4 adet can simidi konuşludur. Can simitlerinden ikisi MOB özelliklidir. Ayrıca 6 adet can yeğinin mevcut olduğu görülmüştür. *(Resim 3)*
